# Sjukehuset Nordmøre og Romsdal

## Risiko- og sårbarhetsanalyse helikopterlandingsplass Akuttsykehuset Hjelset

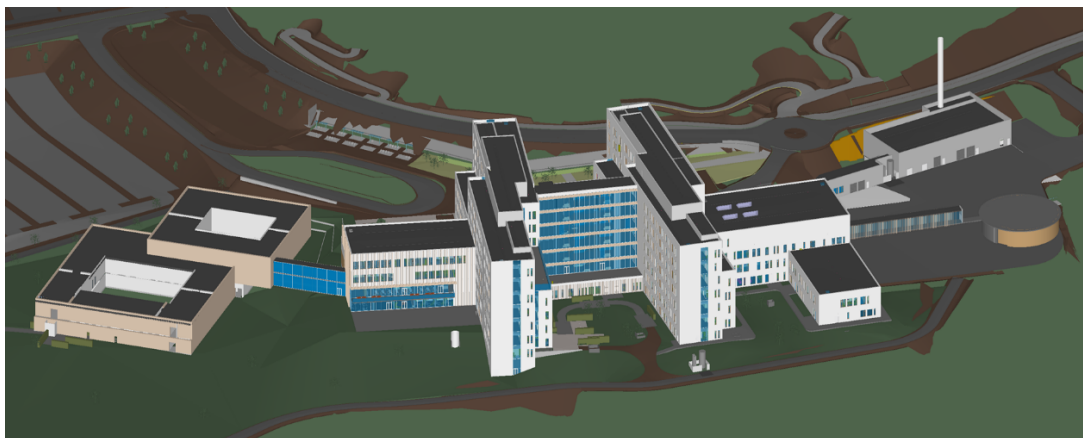
Figur 1 Illustrasjon av akuttsykehuset på Hjelset plassert på tomte pr desember 2020.

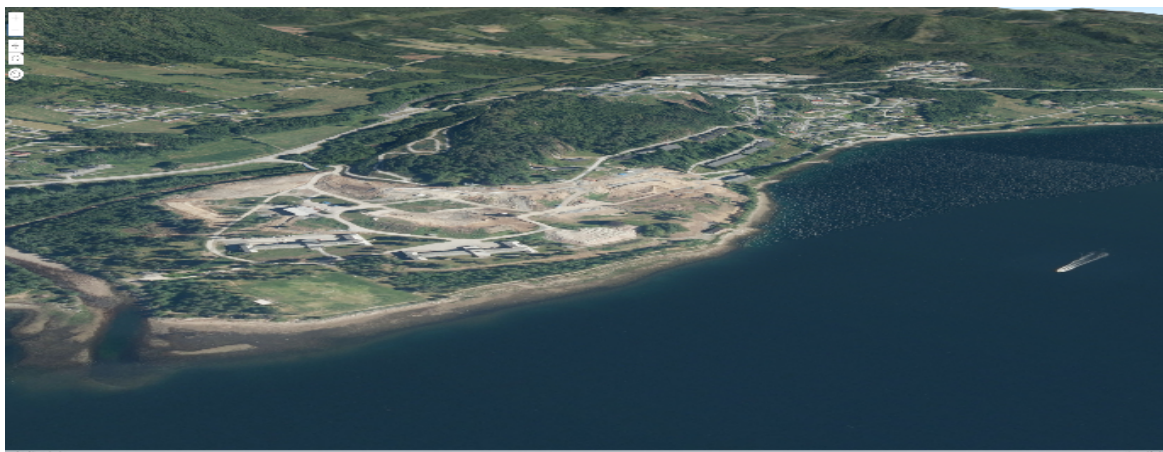
Figur 2 Oversiktsbilde over sykehustomta på Hjelset
